**LA VIRGEN DE LA ENCARNACIÓN DE HARÍA.
ESTUDIO Y PROCESO DE RESTAURACIÓN**

*Abraham Arencibia García
Antonio del Rosario Segura
Mario Muñiz Pérez*

La presente ponencia tiene como objeto tratar sobre el proceso de conservación y restauración de la imagen titular del templo de Ntra. Sra. de la Encarnación, en torno al cual se centra la actividad religiosa de la localidad lanzaroteña de Haría. (Ver figura n.º 1).

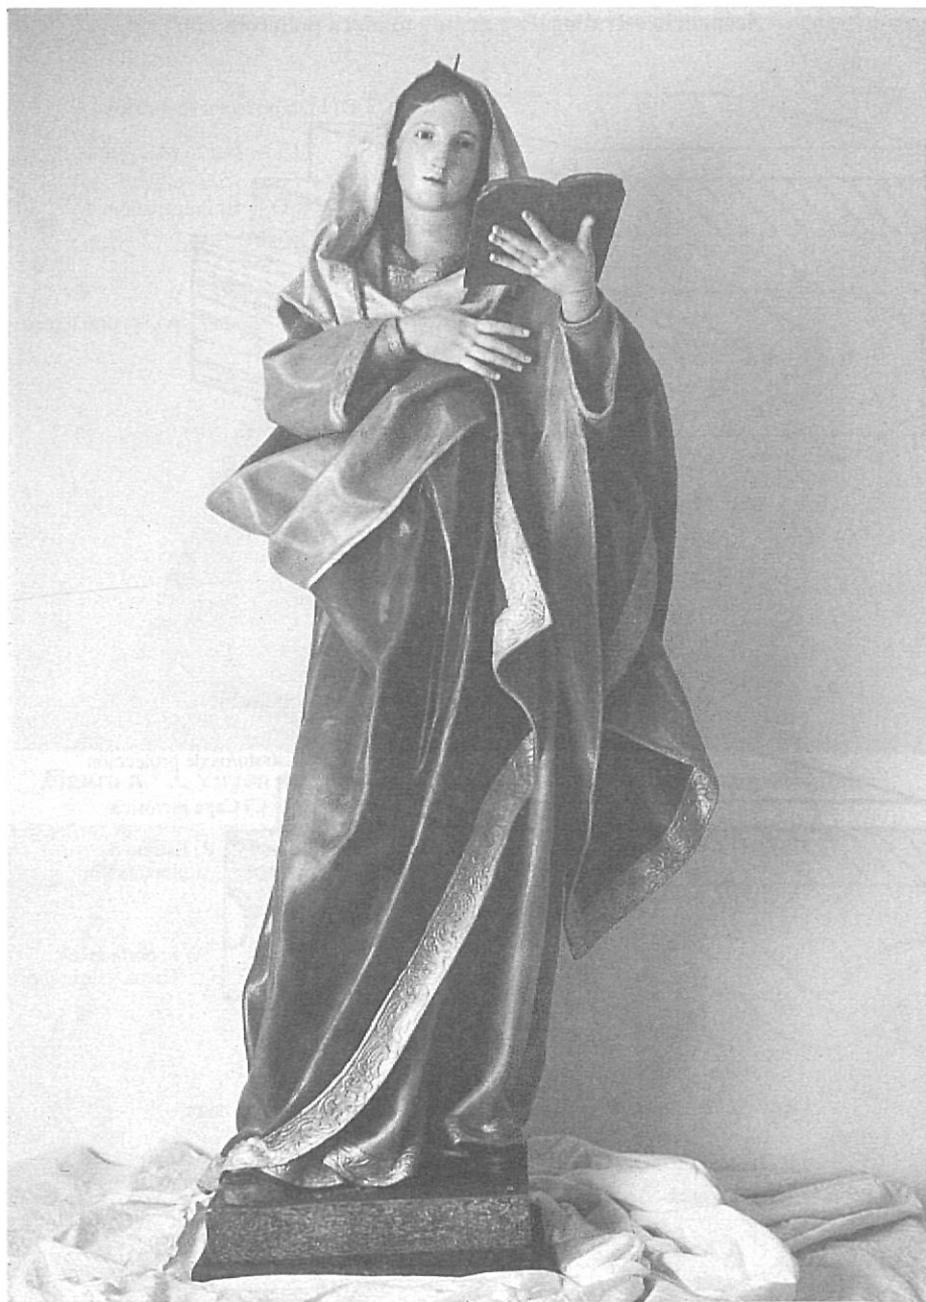
Figura n.º 1. Virgen de la Encarnación.
Aspecto general, una vez concluido el tratamiento.

Posteriormente se procedió a una de las tareas más delicadas y decisivas por su importancia en el aspecto final y la lectura de la obra: la reintegración cromática o retoque, proceso que se inició empleando colores finos a la acuarela, sumamente reversibles, y más adelante se completó con pigmentos aglutinados con barniz, igualmente eliminables con los que se ajustaron los diferentes tonos y matices, así como los brillos. (Ver figs. n.º 1, 9 y 10).

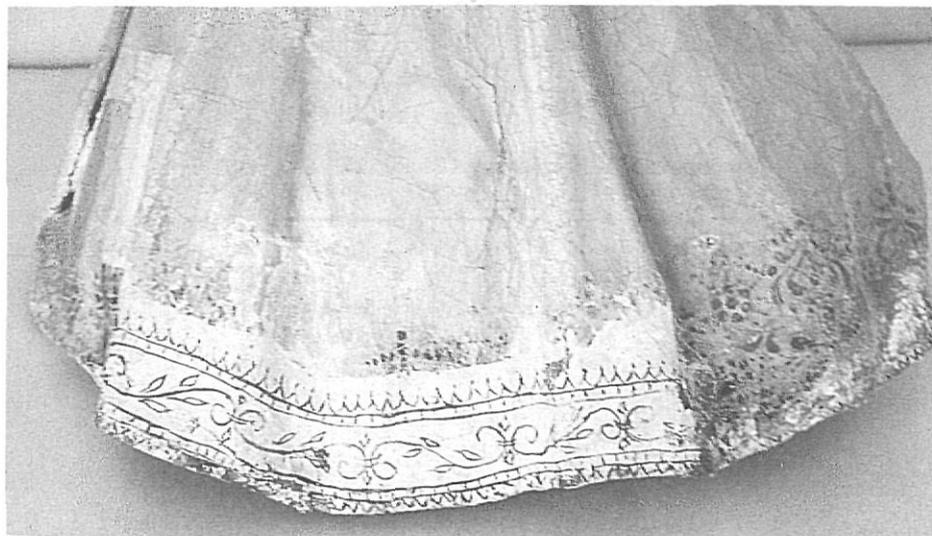
En la zona del velo se aprecian dos capas diferentes de pintura: una blanca y traslúcida y otra, subyacente, de tono más azulado y con características afines a las del resto de los paños de la obra. Sobre la primera capa existe un motivo decorativo de inspiración vegetal en un tono gris terroso. (Ver fig. n.º 4 y 5). Además, es apreciable un filo dorado y en torno al mismo un motivo decorativo basado en el de las mangas y el cuello del vestido. Los filos se encontraban cubiertos por purpurina dorada, muy oxidada, de época posterior, bajo la cual se pueden encontrar restos de oro fino visibles en algunas grietas.

La figura se encuentra recubierta por numerosos repintes. En el velo era evidente el repinte general de un blanco excesivamente puro y mate. También es añadida la purpurina sobre las franjas doradas de las ropas y las filigranas pintadas sobre el velo y las mangas. En el cuello había retoques mucho más

Figura n.º 4. Virgen de la Encarnación. Proceso de remoción de repintes en la pieza del velo que viste la imagen.

A continuación se procedió a una limpieza más profunda, de tipo químico, en la que se emplearon diferentes disolventes, combinada ocasionalmente con limpieza mecánica, rebajando el duro y denso estrato superficial de barniz, con la finalidad de recuperar la unidad del conjunto en la obra, puesto que el excesivo grosor de las diferentes capas que se habían ido aplicando en distintas épocas impedía ver la imagen en su totalidad. Los repintes fueron eliminados de manera análoga a la de los barnices, permitiéndonos comprobar las verdaderas dimensiones de los daños y las pérdidas. También se retiraron gran cantidad de estucos antiguos que en su momento fueron aplicados en exceso, sobrepasando considerablemente los límites de las pérdidas que pretendían nivelar. (Ver figs. n.º 3, 4, 5, 6 y 7).

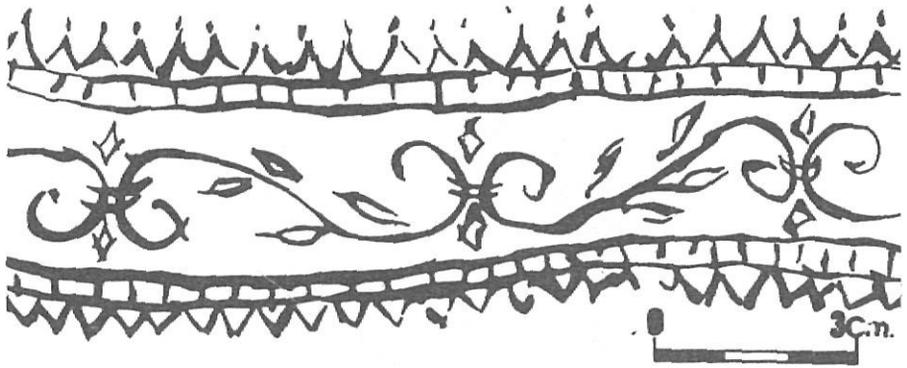
Figura n.º 5: Registro gráfico del motivo ornamental que repintaba el velo, eliminando para recuperar el original subyacente

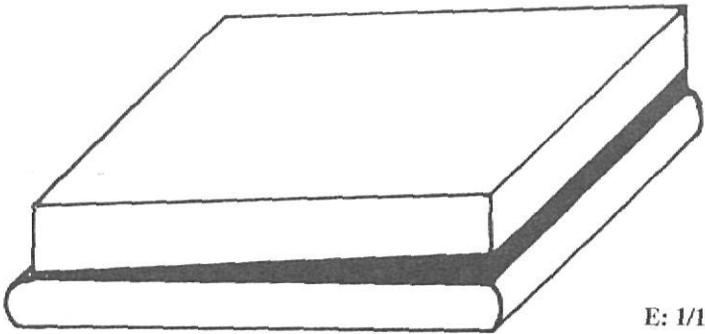
En un examen organoléptico de la pieza podemos constatar que está constituida por madera y telas. La peana o base está formada por tres piezas diferentes de madera unidas entre sí por medio de cola y clavos. Posee un orificio en su centro, en sentido vertical, practicado con el fin de fijar la imagen a su trono procesional. (Ver fig. n.º 6).

Figura n.º 6: Esquema del despiece de la peana

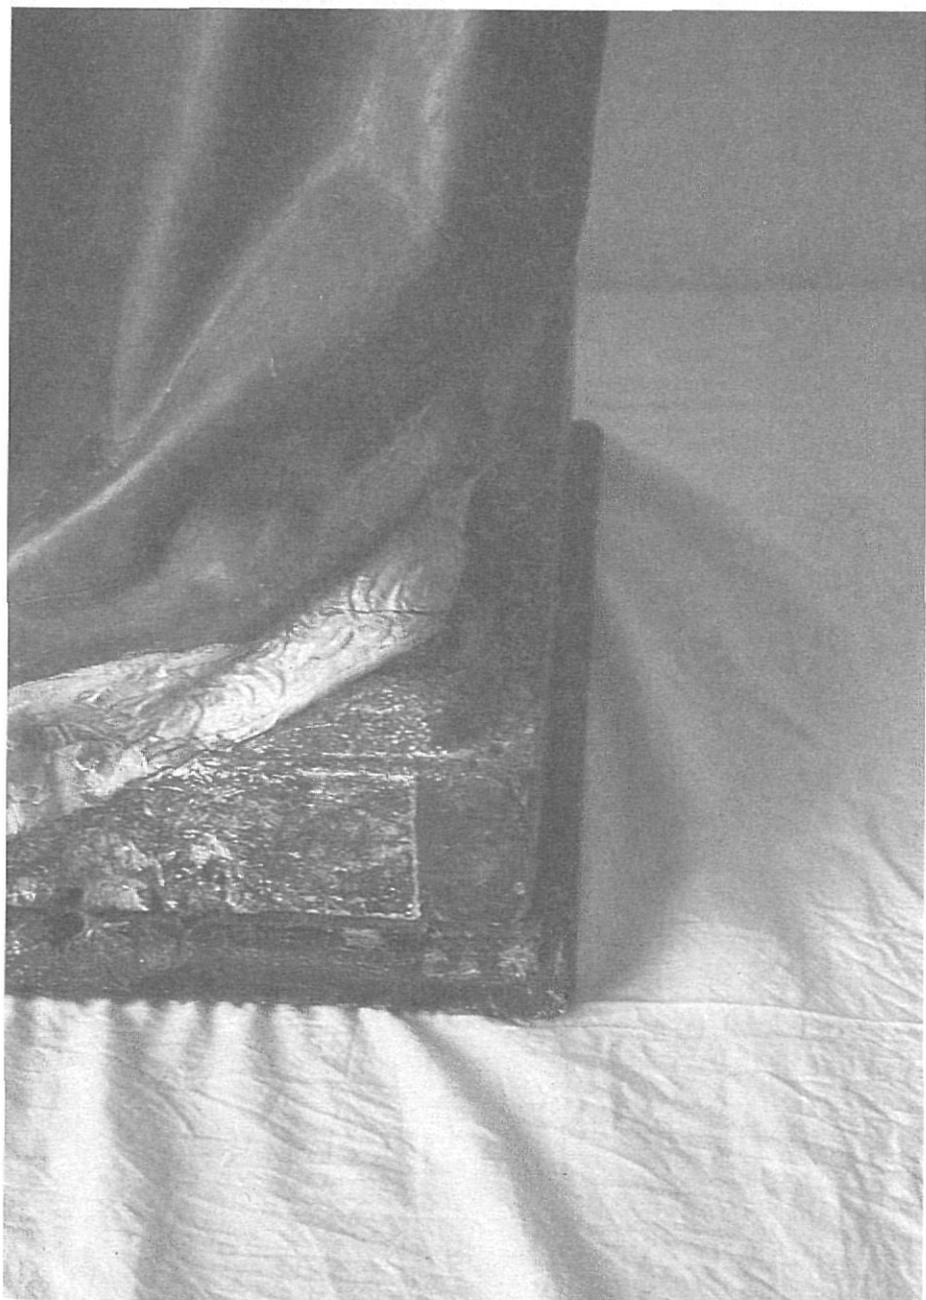
El original resultó ser un marmoleado en tonos verde-azulados fácilmente soluble en contacto con el agua. (Ver figs. n.º 7, 8 y 9).

Figura n.º 7. Virgen de la Encarnación. Fase de limpieza. Detalle.

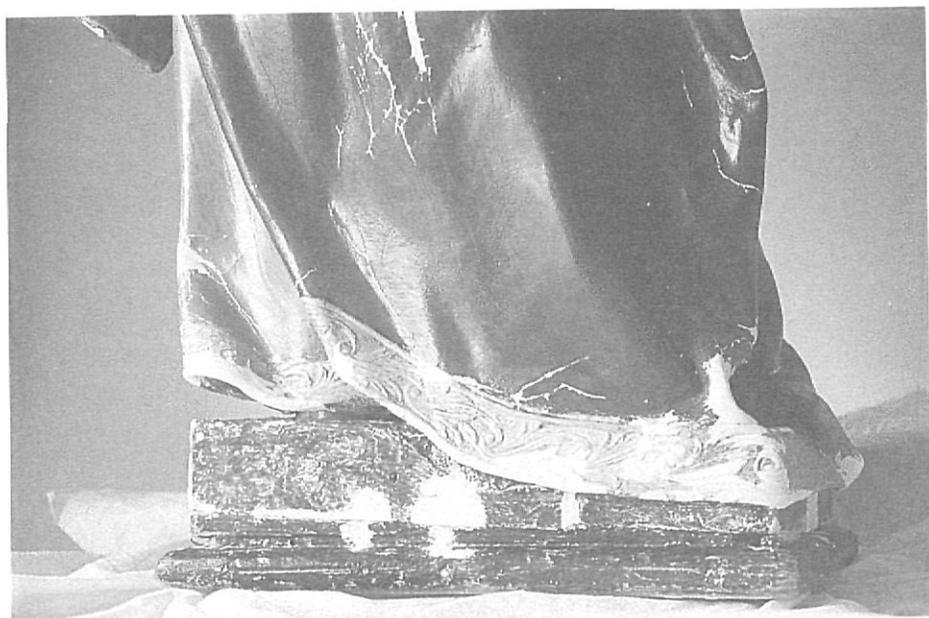
Figura n.º 8. Virgen de la Encarnación. Detalle de la fase de estucado en la zona inferior de la imagen.

A las tareas de limpieza les siguió el relleno de los faltantes de la capa pictórica y parte del soporte con estuco, alcanzando el mismo nivel de superficie que la policromía original. Este estuco elaborado a base de cola animal como aglutinante, se aplicó tibio a pincel en aquellas zonas donde interesaba lograr una mayor penetración del mismo mientras que se recurrió al empleo de espátulas para la aplicación del producto en frío en aquellas lagunas donde las pérdidas poseían mayores dimensiones y, por tanto, se requerían mayores volúmenes de materia. (Ver fig. n.º 8).

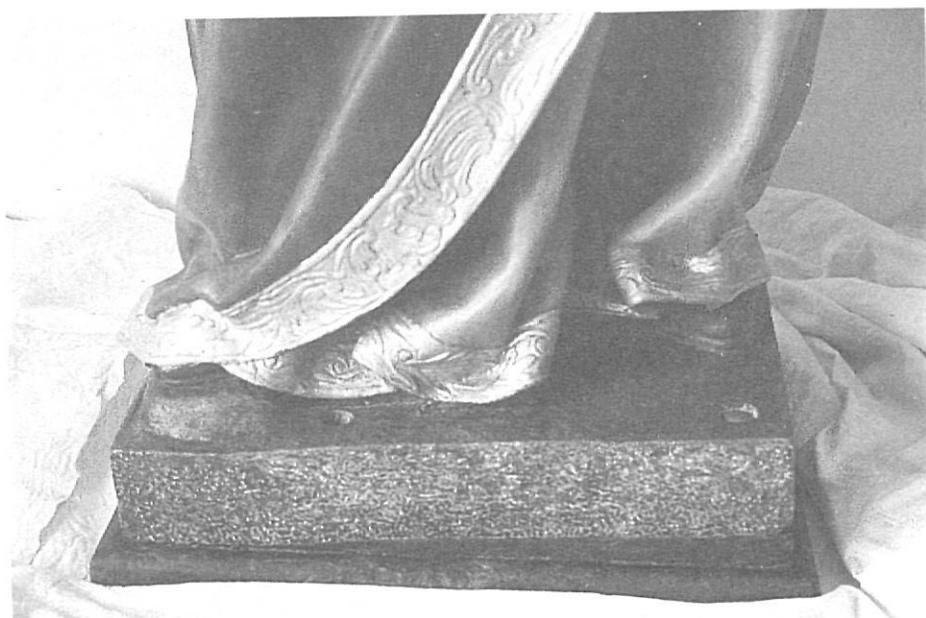
Figura n.º 9. Virgen de la Encarnación. Detalle de la fase de reintegración cromática.

El criterio en la reintegración estuvo basado en conseguir la unidad en la visión global de la imagen. (Ver fig. n.º 9).

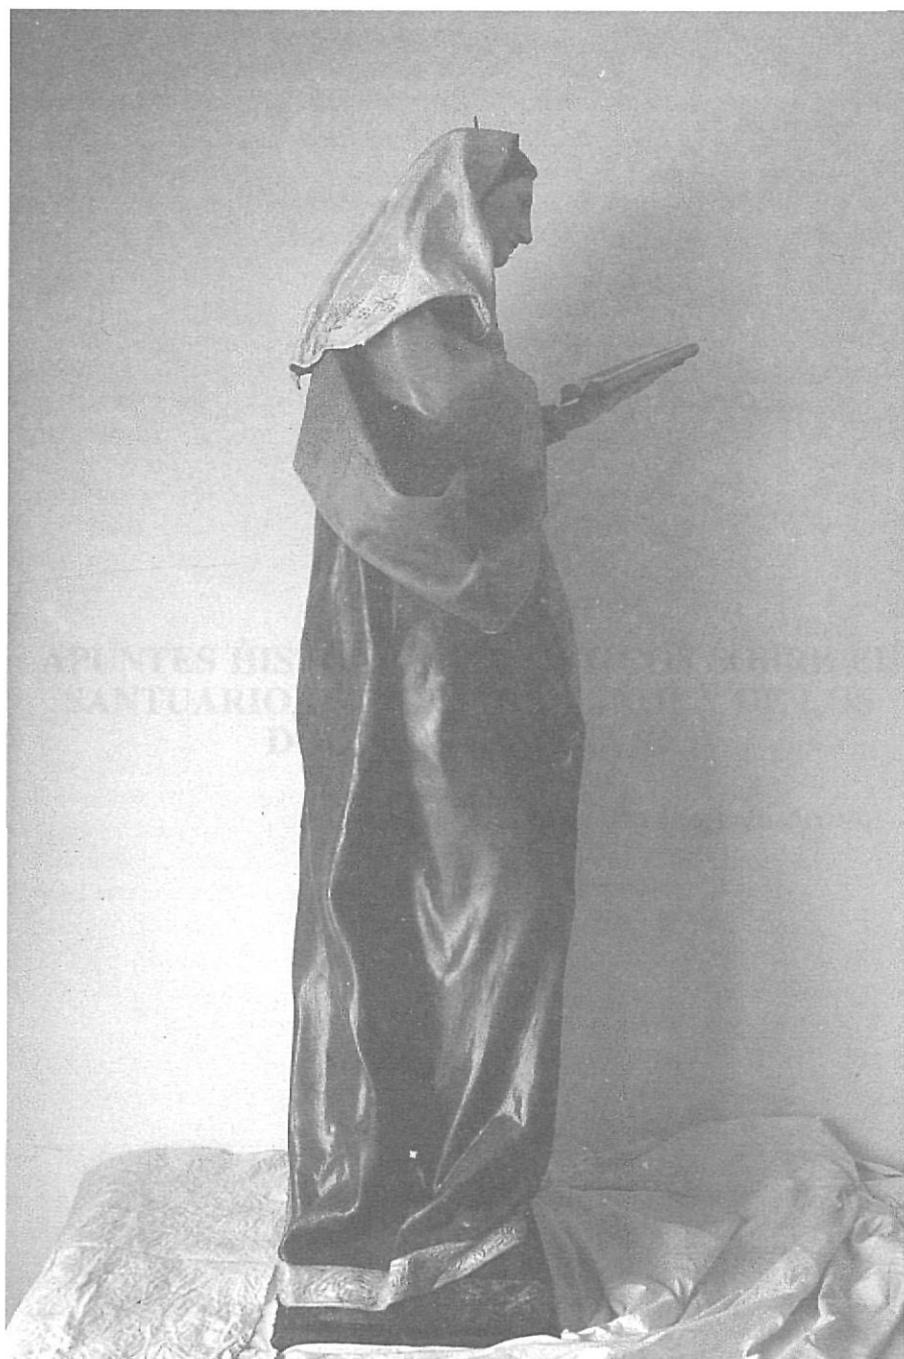
Figura n.º 10. Virgen de la Encarnación.
Vista lateral de la obra al finalizar el proceso.
