**LA VIRGEN DE LA ENCARNACIÓN DE HARÍA.
ESTUDIO Y PROCESO DE RESTAURACIÓN**

*Abraham Arencibia García
Antonio del Rosario Segura
Mario Muñiz Pérez*

La presente ponencia tiene como objeto tratar sobre el proceso de conservación y restauración de la imagen titular del templo de Ntra. Sra. de la Encarnación, en torno al cual se centra la actividad religiosa de la localidad lanzaroteña de Haría. (Ver figura n.º 1).

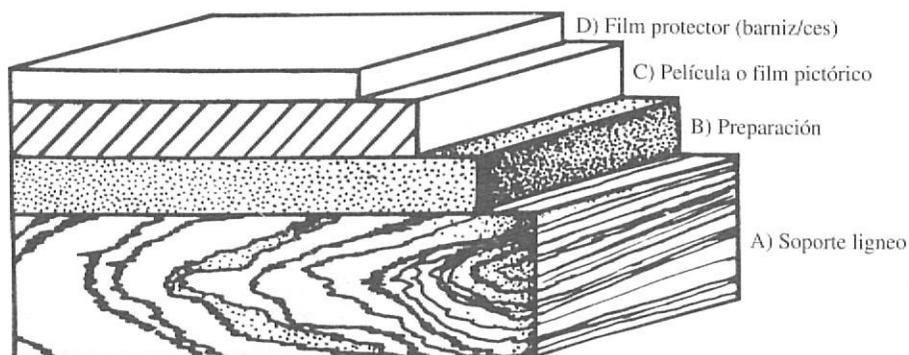
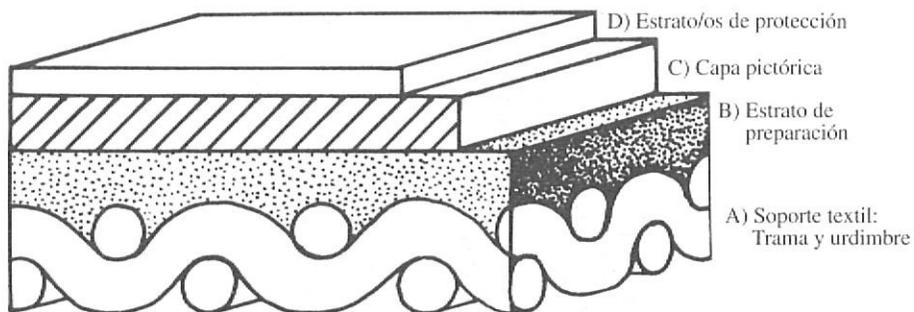
Figura n.º 2: Esquemas generales de las técnicas empleadas por el autor para ejecutar la imagen

Se trata de una obra exenta, trabajada mediante las técnicas de la talla en madera y la de paños encolados o engomados. Mediante la primera, Luján resuelve el rostro y las manos, mientras que los vestidos toman forma gracias a los paños y la cola, recurso que aligeraba, sin duda, el proceso de creación y el coste del encargo. (Ver fig. n.º 2).

Secuencia estratigráfica de una madera policromada:

Secuencia estratigráfica de un paño encolado:
