**LA FÁBRICA PARROQUIAL DE LA IGLESIA
DE SAN GINÉS, OBISPO DE CLERMONT,
PATRONO DE ARRECIFE**

*Francisca M.º Perera Betancor
Esther Olivero Díaz*

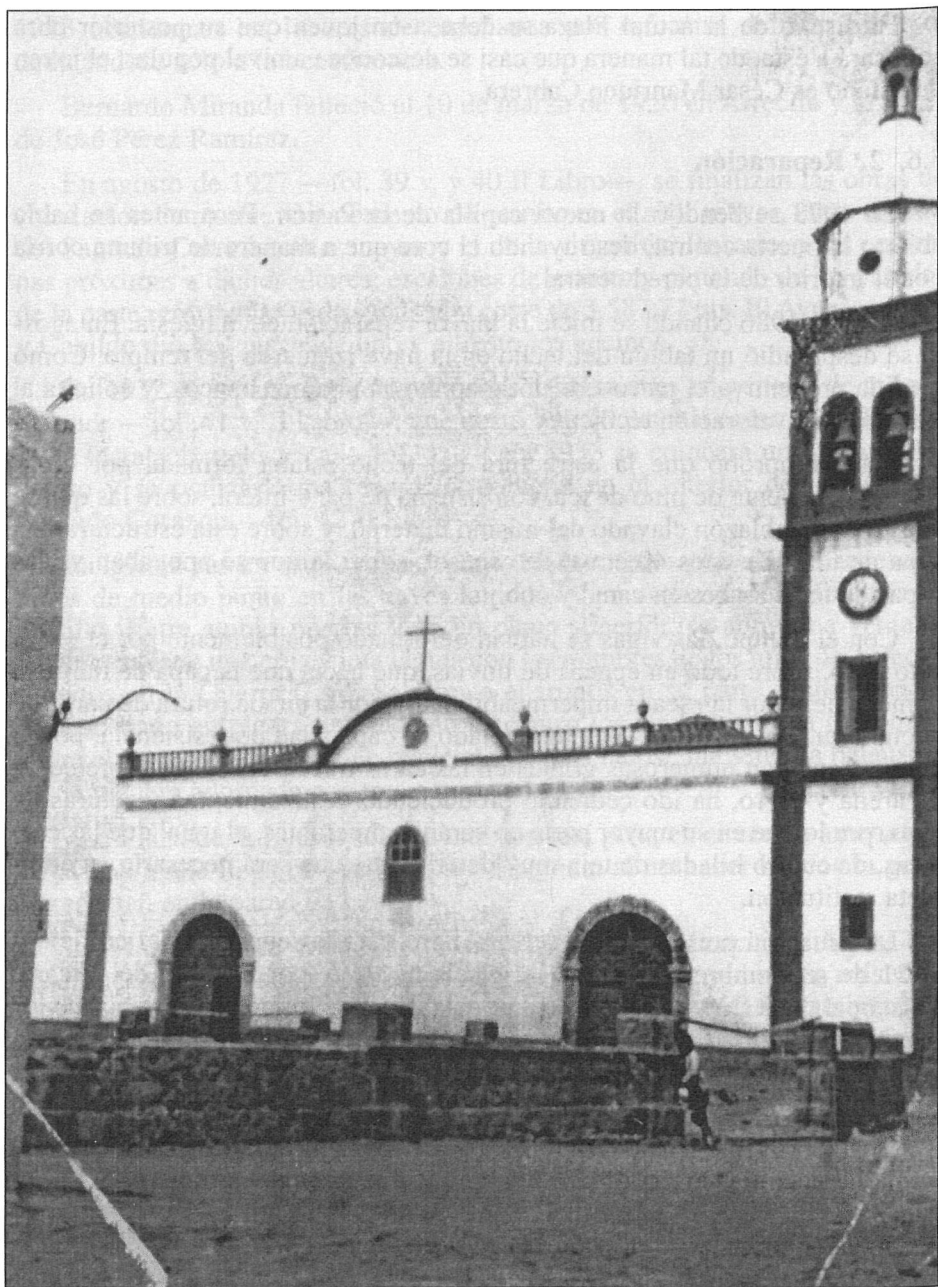
Fachada con dos puertas. «Archivo Agustín de la Hoz. Foto cedida por D^a. Pilar Perdomo Fajardo».

No sin polémica, se sustituyó las tres puertas de la fachada principal aludiendo su necesidad por no poder adaptarse a la nueva altura del pavimento y al deterioro de la madera, a pesar de que éstas son de tea y aún se conservan.
